# 消防研究所報告

2008年9月

### Investigation Results on the Causes of the Fire of the House Transformer at Kashiwazaki-Kariwa Nuclear Power Station

## 東京電力(株)柏崎刈羽原子力発電所内で発生した変圧器火災の調査結果

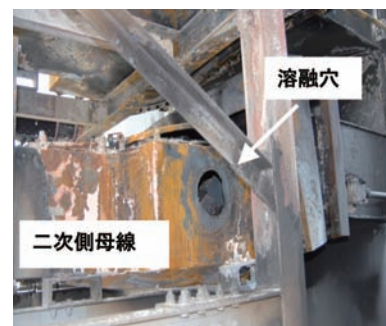
所内変圧器3B接続ダクトの溶融穴の状況、本文3頁参照

図3のようにダクト外周部が溶融し穴が開いた状況になっている。図4のように上段及び下段の変圧器側の接続端子は上部中央が半円形に溶融している。また、二次側接続母線部側の接続端子は上部の角が溶融し丸みを帯びた状態で、接続ボルトや、ダクト内アルミニウム電極板も溶融している。

漏えいした変圧器絶縁油が燃焼したと仮定する。ダクト部分の写真をみると溶融穴以外に大きな開口部ができていないので、ダクト内部はそれほど空気の供給が良い条件ではなかったと考えられ、絶縁油が理想的に燃焼することはなかったと推定される。そのため、絶縁油が燃焼した場合800～1300℃になる<sup>4)</sup>ことが予想されるが、低めの温度であったと推測する。この温度範囲では、アルミニウムの溶融と条件によって銅の溶融が考えられるが、鉄の融点には至らない。実際の銅製ダクトは矩形を維持した状態で楕円状に溶融穴があいていることから、溶融穴は燃焼熱で生成されたのではなくアーク放電などの別の要因によるものと考えられる。また、図4のように銅電極の接続端子が部分的に半円形に溶融したり接続端子上部の角が丸く溶融したりしている。もし、この溶融が絶縁油の燃焼からの受熱による溶融であれば、銅電極の角部分からの溶融が激しくなるはずであるが、実際には角の残った電極もある。このことから、銅電極の溶融は燃焼熱によることよりも、アーク放電などによるも

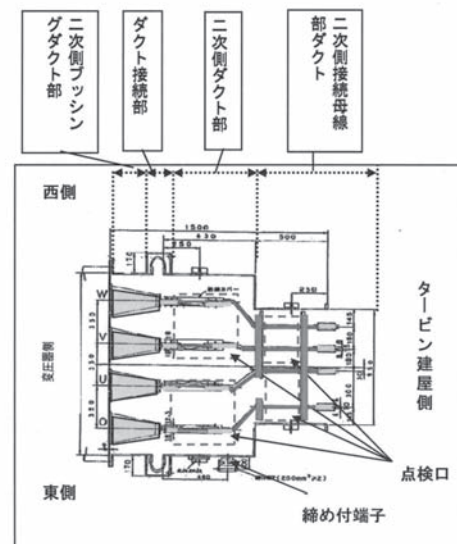
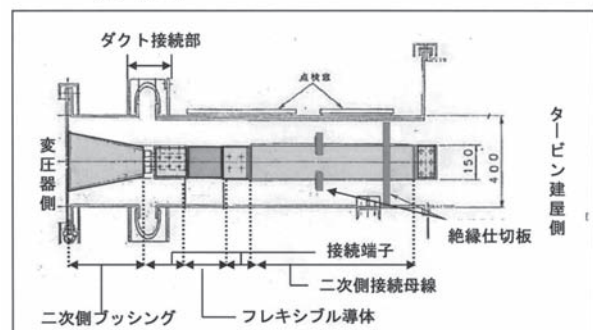
図6 ダクト内電極の構造

ダクトの構造を図6に示す。ダクトは高さ40 cmであり、ダクト内部に設置されている碍子及びフレキシブル導体の高さが15 cmである。碍子及びフレキシブル導体はダクト中央に取り付けられていることから、ダクト上下の内面と碍子及びフレキシブル導体との距離は、12.5 cmである。

上段接続部の二次側ブッシングは確認できなかったが、下段接続部の変圧器側を見ると、W相の二次側ブッシング

グの碍子部分が破損しており、ダクト下の堆積物の中に破損した碍子の破片が確認できる。

以上のことから、地震の影響により基礎面の沈下が起こり、上段及び下段のダクト接続部分が破損し、上段及び下段の二次側ブッシング部分がダクト内壁上面と接触して破損したことにより、変圧器内部に封入されていた絶縁油が噴出したものと推定される。

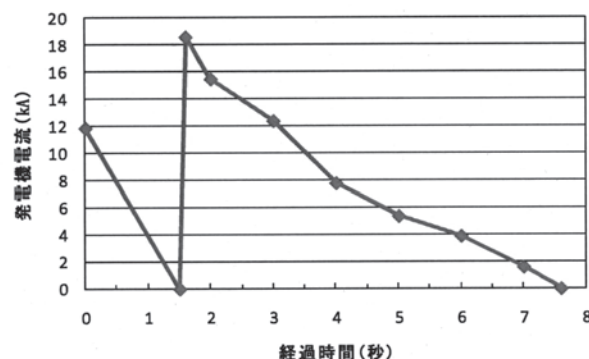
図7 発電機電流(変圧器一次側)の時間変化。  
横軸に経過時間、縦軸に発電機電流をとり表2のデータをプロットした。

次にこの電極の溶損について考察する。アーク放電に使われた変圧器二次側の電流量を計算する。変圧器の一次側に相当する発電機電流は、表1と表2のように東京電力の資料<sup>6)</sup>と消防本部が調査したデータによれば、18.6 kAが6秒後にゼロになっている。変圧器二次側の電流は、変圧器の変圧比より約50 kA ( $= 18.6 \text{ kA} \times 18.525 \text{ kV} / 6.9 \text{ kV}$ ) となり、これが6秒間で減少し0 A

になっている。この約6秒の間、アーク放電が継続したと考えられる。図7のようにその間の電流変化は直線的に減少しているの、流れた電気量は時間と電流の積になるため、およそ  $1/2 \times 50 \times 6$  kAs となり、1相あたり150 kAs となる。3相での合計は約450 kAs となる。この電気量からアークジェットとアークによる溶損量を求める。

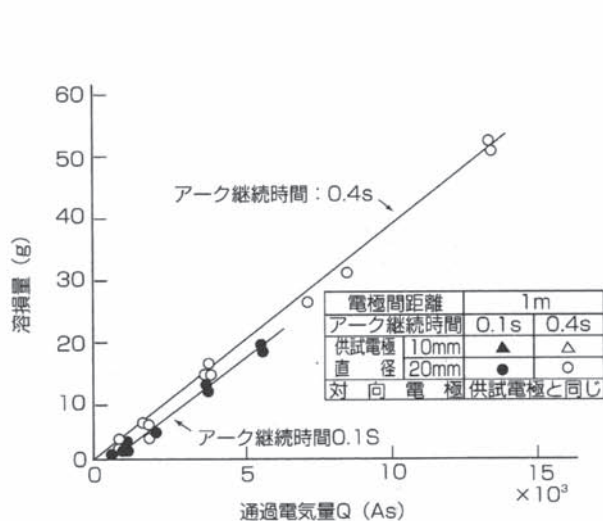
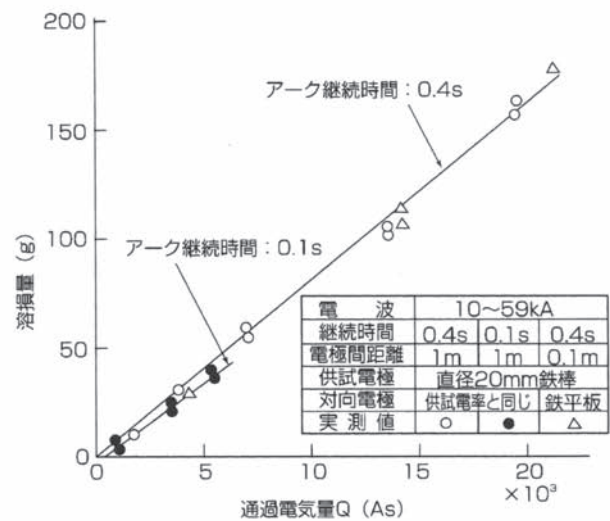
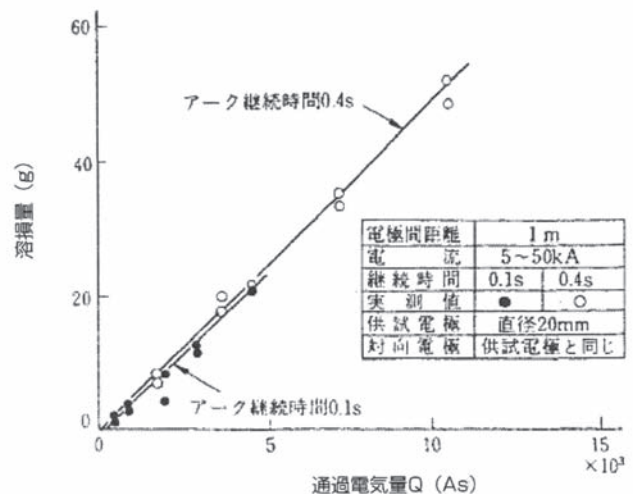
図8 交流アークによる金属の溶損

アークによる電極の溶損量は、アーク電流の通過電気量に概ね比例することが知られている<sup>8)</sup>。文献によれば、図8(1)の継続時間0.4 sを例にとれば、鉄の場合、通過電気量5 kAs のとき約20 g が溶損する<sup>8)</sup>。先の計算のように3相での合計通過電気量は約450 kAs となる。電極が鉄とした場合、通過電気量5 kAs のとき約20 g の溶損とすると、3相の合計では約1800 g となる。

銅電極は、図8(2)の継続時間0.4 s のように通過電気量5 As のとき約30 g が溶損する<sup>8)</sup>。銅電極の溶損量は、写真で確認した範囲では目立って大きなものはないが、フレキシブル導体を固定しているボルト固定部分の溶融が見受けられる。

アルミニウム電極は絶縁仕切板の部分まで溶融してしまっている。交流電源におけるアルミニウム電極のアーク放電による溶損量<sup>9)</sup> は図8(3) のように通過電気量5 kAs のとき約22 g である。通過電気量がすべてアルミニウムの溶損に寄与したとすると、約1980 g となる。図からアルミニウム板電極の体積は約675 cm<sup>3</sup> ( $= 30 \text{ cm} \times 15 \text{ cm} \times 1.5 \text{ cm}$ ) となり、比重を2.7 とすると電極一本での重量は約1822 g となる。

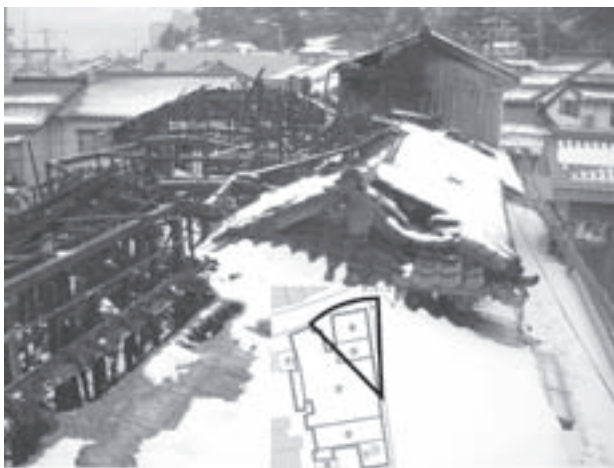
図6 現場北東部分の俯瞰

この火災において延焼の主経路となったのは、各建物最上階の天井裏（以下「小屋裏」という）である。火災は建物最上部の小屋裏を棟方向に伝播しやすい性質を持つが、①、②、③、⑤、⑥は、棟の方向が南北方向に揃っていた（図6）ため、南から北方向へ延焼が進行しやすかったものと思われる。

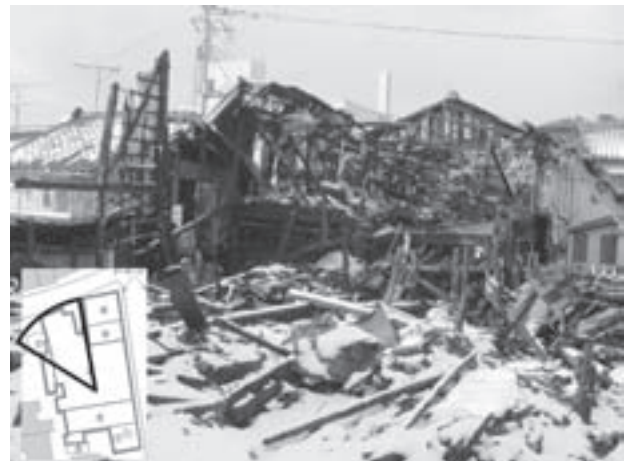
図9 現場内部(1)

③への延焼開始前後から⑤への延焼開始までの間には、消3～消5まで、消防団を含めて8口の放水が新たに行われている(さらに後の時点で放水開始された消5の2線目は含まない)。放水は主に現場の東側と西側から行われている。延焼方向を正面から抑える形で北側から放水が開始されるのは、消6の7:47である。これは、隣棟間隔のない建物配置だったため、③の建物を延焼が急速に進行している間、安全に筒先を構え、かつ有効な注水を与えられる場所がなかったためであると思われる。なお、消3の2線目が⑤の2階窓から③に放水している(表1および図19参照)が、1線のみで長大な火面進行を阻止することは不可能だった模様である。結果的には、延焼方向に対して側面からの放水体形を取らざるを得ないこととなり、このことが③の建物構造・高火災荷重と相まって、③における急速な拡大となったものと推定される。さらに、③の中央部が床面まで燃え落ちた状況(図9、10)は、建築面積が非常に大きい③の中央部に有効注水を与えることが困難であったことを示している。他の建物では、これほどの焼損状況にはなっていない。

⑦は③から延焼している(図9参照)が、③との間隔が60cm程度あったことから、③から⑤への延焼時刻よりも後の時点で延焼したものと推定される。

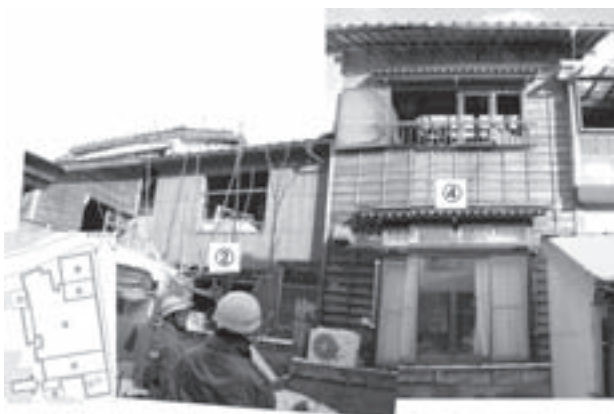
図7 現場南西部分

④は、1階北東側から延焼し、その後、2階へ拡大している。これは、延焼元の②において、④との接触部分が1階建てであったため、①の小屋裏から②の小屋裏に進んだ延焼が一旦②の1階部分に燃え下がってきた後、④へと延焼したものである(図7参照)。④の内部で活動していた隊員は、「④1階床の間の垂れ壁付近から延焼してきた」と証言しているが、この箇所は、②と④の接触部にあたる。延焼経路に②内部での燃え下がりを含むため、出火場所からの距離は短いものの、延焼するまでに時間を要したものと推定される。

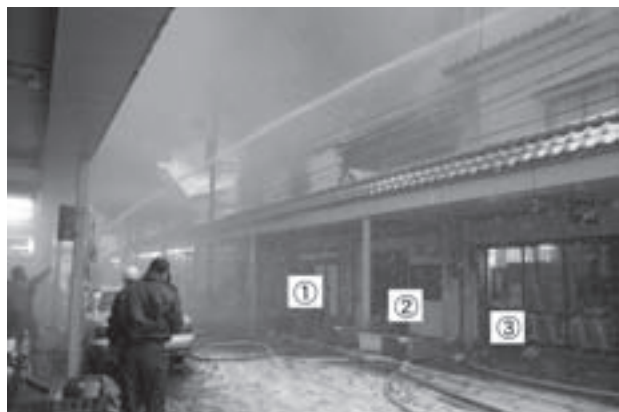
図11 7:21頃の状況（佐渡市相川・磯野保氏撮影）

なお、出火直後から、付近住民により水道消火栓(道路敷の地下に埋設されたもの)にホースを直結した消火活動(1線1口)が行われている。主に、火災現場の東側道路の東側歩道付近から道路を挟んで放水活動が行われた模様である(図11、12の左側から右側へ伸びる放水)。住民による放水活動は、消防隊の到着後も継続されている。直近消防署から出動した最先着隊2隊は、水槽車とポンプ車のペア活動を予定し、水槽車を火点建物前に部署し、早期の放水を行おうとしたが、道路敷下の水道消火栓が使用されていたため、車両が進入できなかった模様である。住民による早期の放水活動は火災の初期鎮圧に有効だが、道路敷下の消火栓を使用した場合などは消防車両の進入障害となることもある。

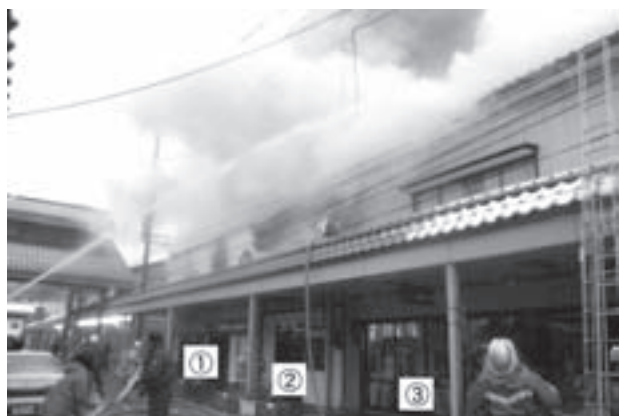
図12 7:27頃の状況（佐渡市相川・磯野保氏撮影）

スーパーと喫茶店は、もともと別建物として建築された可能性があるが、火災当時は棟続きの構造になっていた。2階および3階は、倉庫や居室として使用されており、衣類などの石油化学製品が大量に保管されていた模様である。多数回の増改築を経ていると思われ、建物構造は非常に複雑であった。②から③への延焼時刻については、図12(7:27)における②および③の軒裏からの発煙状況から、その時点で既に③への延焼が小屋裏で始まっていたと思われること、さらに消4が7:23に③に対して放水を行っていることから、7:20～7:30頃に進行したものと推定される。

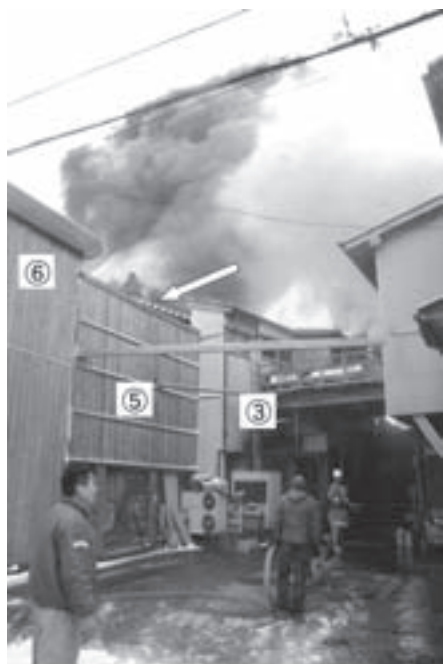
図13 7:46頃の状況（佐渡市相川・磯野保氏撮影）

②から③に延焼したのは、前述したように7:20～7:30頃と推定されるが、図13の時点(7:46)では既に③の北東端付近まで延焼が進んでおり、③内の延焼は非常に短時間で進行したらしい。隊員の証言も、「③に火が入ってからは一気に拡大した」ことで一致している。

③の北東端部分は、図13(図中矢印参照)では建物北側の軒裏が発煙している状態だが、図14では2階室内がフラッシュ・オーバー後の状態になっている。2階室内

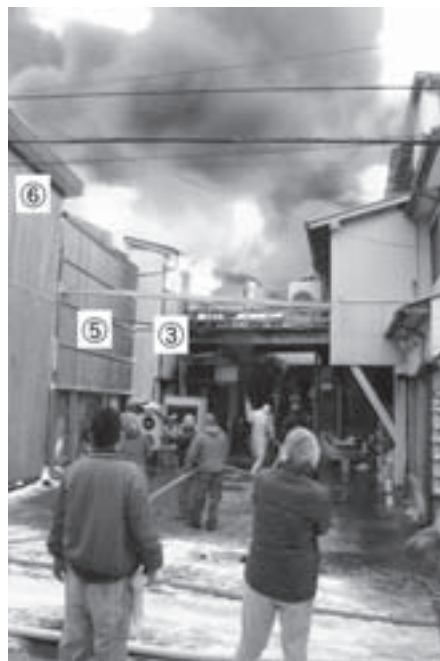
図14 7:51頃の状況（佐渡市相川・磯野保氏撮影）

がその状態であれば、⑤への延焼が既に開始されていた可能性が高い。したがって、③から⑤への延焼は、図14の撮影時刻である7:51頃、あるいはそれより少し前に起ったと推定される。

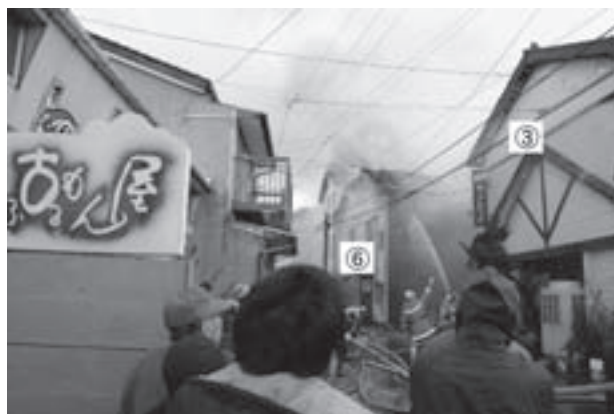
図16 9:00頃の状況（佐渡市相川・磯野保氏撮影）

⑥の北端部に延焼が進んだのは9:00頃である(図16)。ただし、⑥に延焼が進んだ時点(8:00頃と推定。図19参照)では消防力が徐々に優勢となっており、延焼速度が大きく低下していたものと思われる。そこで、出火から⑥の中央部に延焼が進行したと推定される8:20(図19)までを本火災の平均的な延焼速度とみることにした。出火推定点から⑥中央部までの距離が約48m、所要時間が約110分なので、全体的な延焼速度はおおよそ26.2m/h(0.44m/min)である。一方、③において、②と接する部

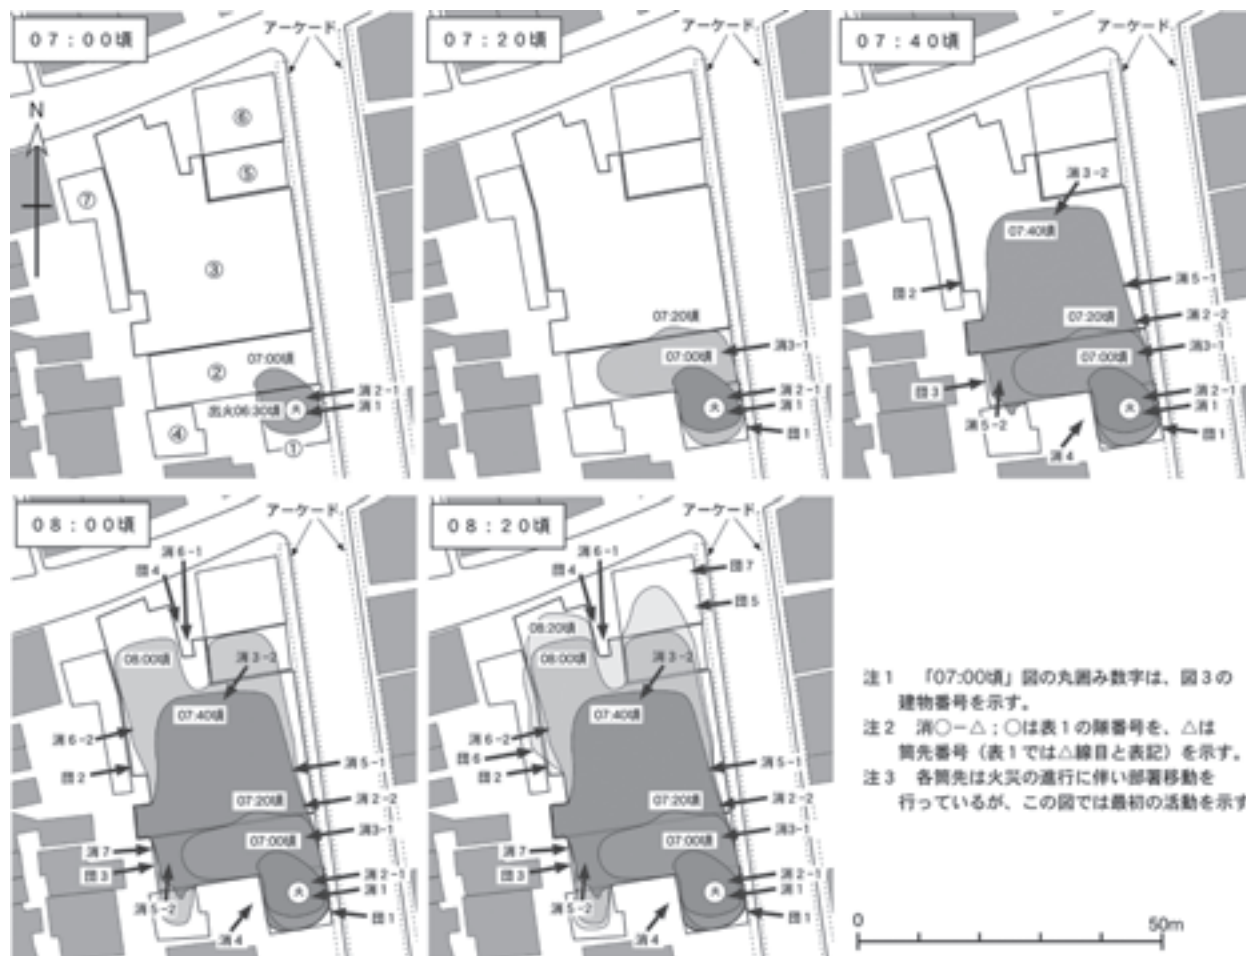
図19 推定した延焼状況と筒先配置

防職員や付近の住民への聞き取りおよび写真（図4～18）を総合し、この火災の延焼経過を推定した。その結果を図19と表2に示す。図19には、それぞれの時刻における筒先配備状況も示した。以下、推定した延焼経過について、その根拠とともに時間を追って説明する。

06:30頃	①の1階から出火
06:50～07:00頃	①から②の小屋裏へ延焼開始
07:20頃	②から③の小屋裏へ延焼開始
07:20～07:40頃	③内を北へ急速に延焼 07:40頃、②の1階部分から④の1階北東側へ延焼
07:46頃	③の北東端まで延焼が進行（図13参照）
07:46～08:10頃	③から⑤へ、⑤から⑥へ延焼。
08:20頃	③から⑦へ延焼
09:37	鎮圧

分から⑤と接する部分までの延焼進行は非常に速かったものと推定される(図19)。この部分における延焼速度を先ほどと同様の方法で求めると、およそ72.6m/h(1.2m/min)である。大規模な木造建築物における内部延焼の速度は、小規模な建物が別棟で接して同じ面積を構成している場合と比較して、棟の境界部で延焼速度が低下しないために速くなるが、逆風下での1.2m/minという延焼速度は、標準的な棟内延焼速度である0.7～0.8m/min<sup>2)</sup>を考えると相当に早い。これは、③の小屋裏部分が小区画化されておらず、火炎の横方向(南→北および北西)への伝播が容易だったことと、③の業態が小売店舗(スーパー)であり大量の石油化学製品(主に衣服類)が存在し、火災荷重が高かったことによるものと考えられる。③における非常に速い延焼の進行は、消防隊の活動を一層困難にしたと思われる。

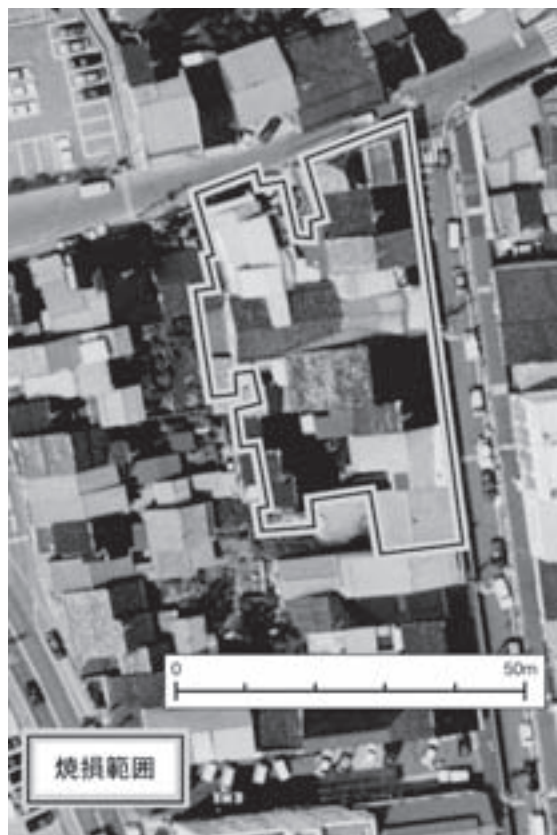
図23 現場付近の航空写真  
(1994年撮影、佐渡市消防本部提供)

佐渡市には今回の火災現場と同様の商店街がいくつかあるが、それらの街区状況は、間口が狭く奥行きが長く、かつ隣家との間隔がほとんどないという特徴がある（図23）。これは、京都において、俗に“鰻の寝床”と言われる京町家の町並みとよく似ている。佐渡は、古く奈良時代から、遠流の地として政治犯が流されてきた歴史があり、その文化・思想・建築・芸術・芸能の基盤は、都の貴族階級や文化人の影響を受けているといわれる<sup>1)</sup>。こうした歴史背景から、佐渡の地割や建築には、都の影響を受けた可能性があるのかもしれない。京町家の特徴のひとつは、切妻屋根の妻側が道路に面しておらず、妻側同士で隣棟と接していることにあるが、今回の火災現場

を含め、佐渡市の他の商店街にもそのような特徴が見られた。屋根瓦が道路側から見えるため、町並みは美しい。しかしこのような街区では、棟方向が横に揃うため、横方向への延焼が非常に速く進行する。さらに、隣棟間に間隙がないため消防隊の進入が難しく、建物奥への有効な注水が少なくなる。こうしたことから、消防隊の活動は非常に困難となる。

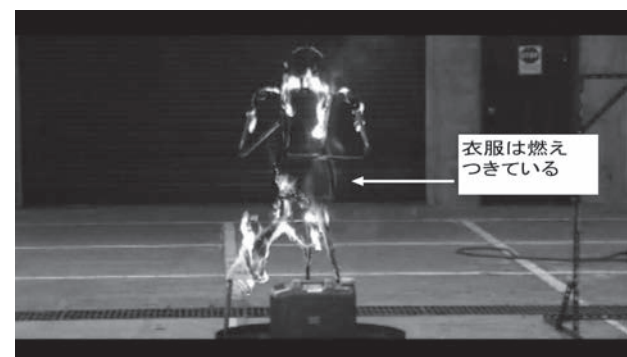
図5 実験1の着火後1分の状況

ガソリン蒸気がオイルパンの中に溜まっているため、着火後は図3のようにすぐにオイルパン全体に炎が広がる。その後図4のように炎に焙られたスカートが燃え上がり、人形の全身に炎が拡大することがわかる。わずか1分ほどで図5のように着衣は燃えてしまう。

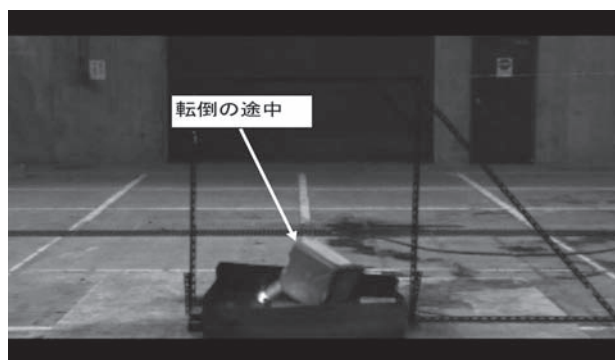
図8 実験2の着火5秒後に転倒開始させた状況

表面が来ている状態である。着火は図7のように注ぎ口の先に行った。この炎を見て、給油作業をしている人が灯油用ポリタンクを落とすことを想定して、灯油用ポリタンクを落として転倒させてしまった状態として、図8と図9の状況を再現した。すぐに漏れたガソリンに引火し、図9、図10のように広い範囲に炎が広がる。実験では、図10のようにオイルパンの中だけで炎は収まっているが、もし、実際の駐車場で起こったとすれば、ガソリンが漏れ広がった範囲に炎が拡大するため、車両の周りに炎が広がり、炎が車両を包み込み車両火災へと進むことが考えられる。

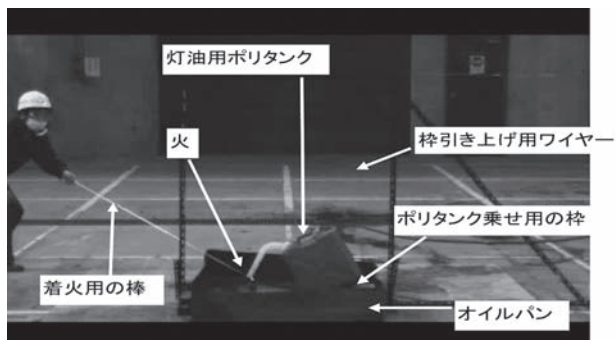
図6 実験2の着火直前の状況

着火直前は注ぎ口に付いたホースの際までガソリンの

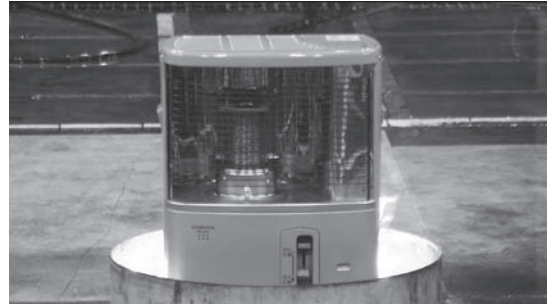
(1) ガソリン蒸気に着火

石油ストーブの下側から立ち上る炎の様子を図6(1)に示す。これは、石油ストーブから漏れたガソリンに火がついたためである。

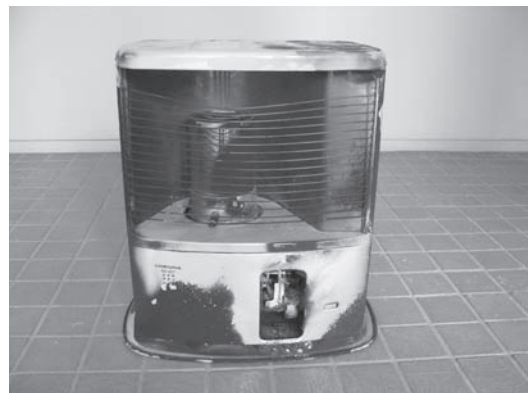
図7 火災実験後の石油ストーブの全体

火災実験後の石油ストーブの外観を図7に示す。
